ETAPELE EXECUTIEI

3					6		
2					5		
1					4		
Rev.	Descriere	Data	Semnat	Rev.	Descriere	Data	Semnat
Acest document este proprietatea S.C. ELLIS'92 S.R.L. si nu va fi comunicat fara autorizare							
Intocmit	Verificat	Aprobat	Beneficiar		Denumire proiect		
I.Petrosanu	A.Ionescu	A.Ionescu	CONPET S.A.		Reabilitare sala pompe statie de pompare Constanta Sud		
92 arhitectura proiectare inginerie consultanta tehnica				REABILITARE SALA POMPE (PROPUNERE) SECTIUNEA S3-S3; S4-S4		Nr.: A715-A3.S	REV:1
						Scara: 1:100	PT+DDE
				Material:		Index: A715-A-BD	Data: 12.2022
				Masa:		Plansa: 1/1	A2

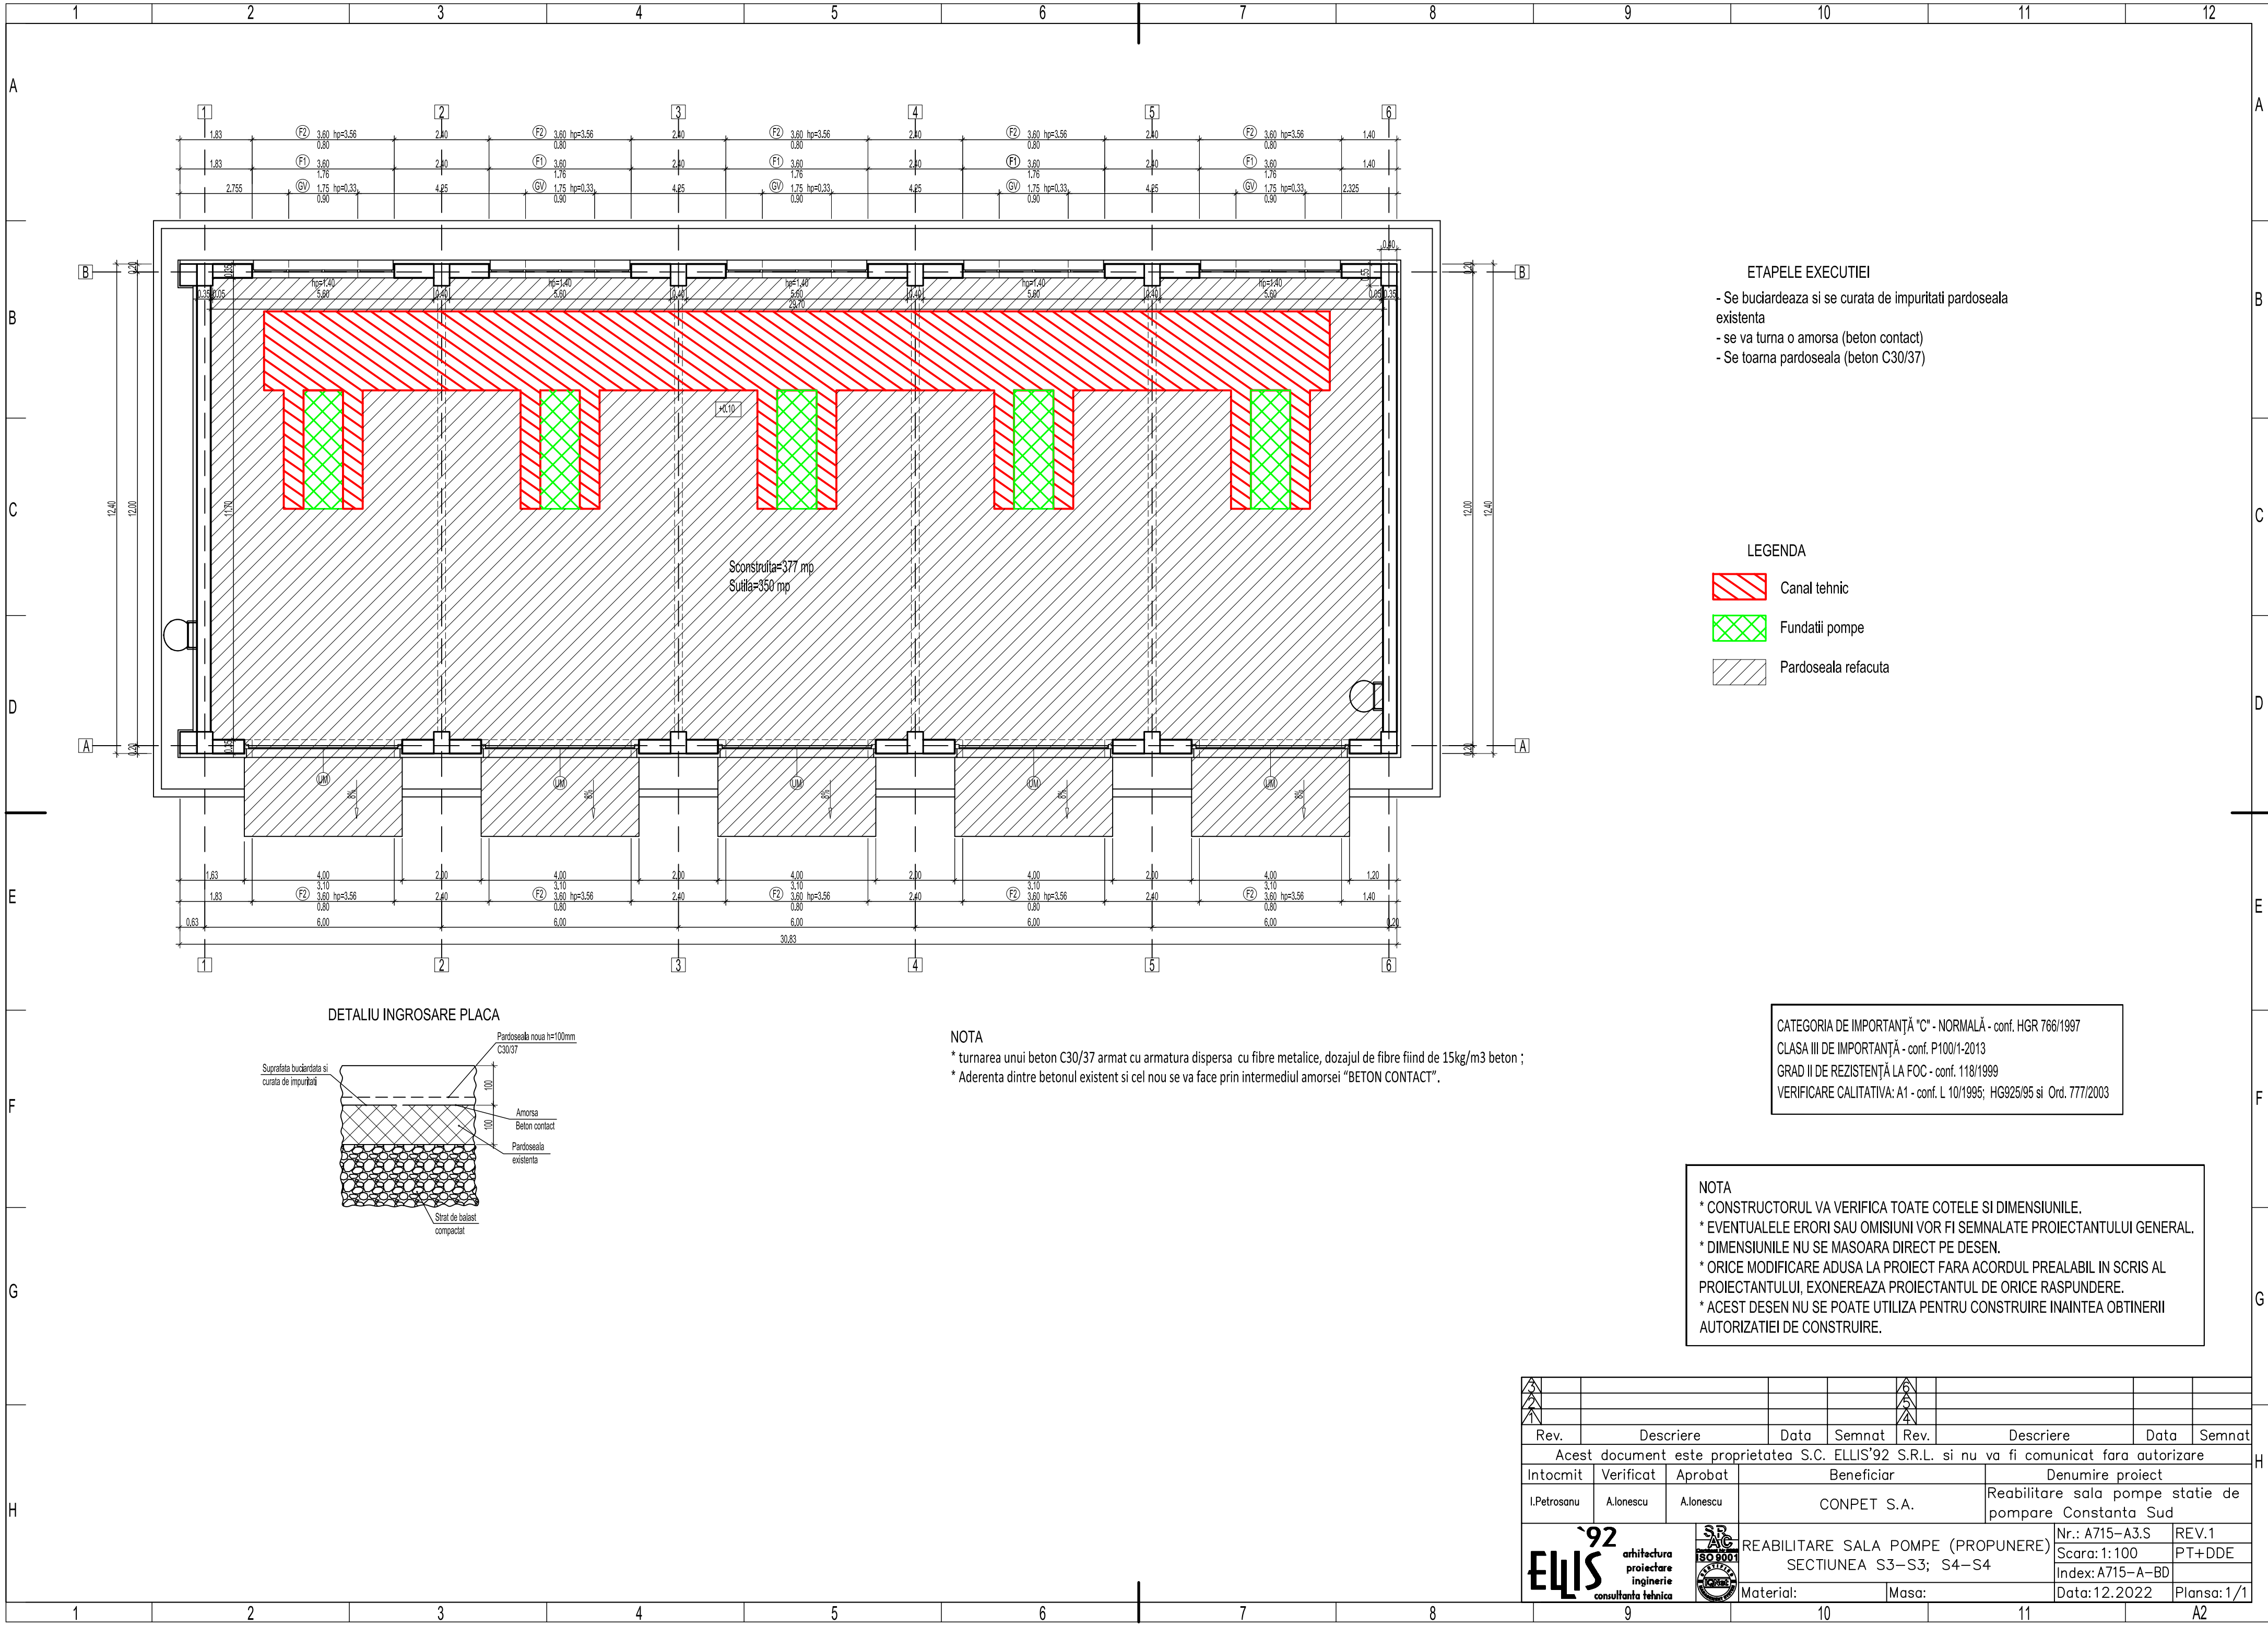
- Se buciardeaza si se curata de impuritati pardoseala existenta
- se va turna o amorsa (beton contact)
- Se toarna pardoseala (beton C30/37)

- Canal tehnic
- Fundatii pompe
- Pardoseala refacuta

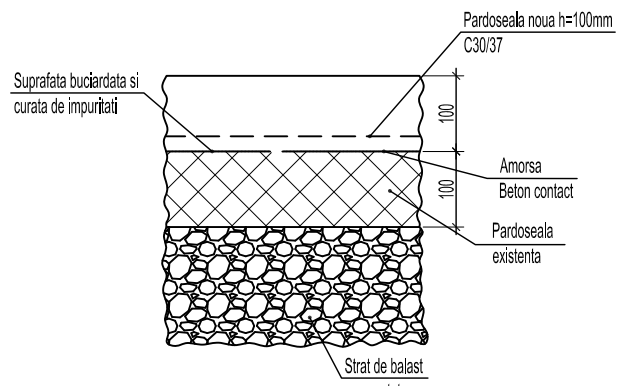
DETALIU INGROSARE PLACA

- * turnarea unui beton C30/37 armat cu armatura dispersa cu fibre metalice, dozajul de fibre fiind de 15kg/m3 beton ;
- * Aderenta dintre betonul existent si cel nou se va face prin intermediul amorsei "BETON CONTACT".
